Étude de la sensibilité morphodynamique de six cônes alluviaux en Estrie par l'approche
hydrogéomorphologique

Essai présenté pour l'obtention du grade de Maître ès sciences géographiques (M. Sc.)
Cheminement en géodéveloppement durable

Mars 2022

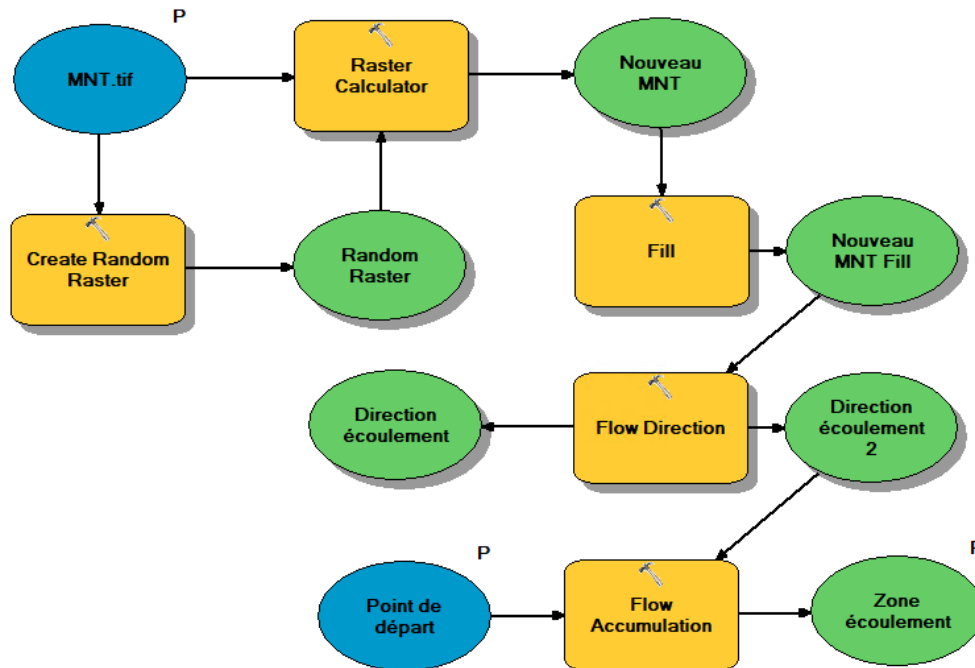
Figure 6 : Chaîne d’opérations de la méthode EXZECO (inspirée de Pons et al., 2010). Les cercles bleus représentent les intrants du modèle, les carrés jaunes représentent les traitements et les cercles verts représentent les résultats des traitements. Les « P » représentent les paramètres de la méthode, c’est-à-dire les données qui ne changent pas entre chaque itération.

Pour ce qui est de la méthode EXZECO, elle consiste en une chaîne d'opérations, disponible dans l'article de Pons et al. (2010), pouvant être répliquée à l'aide d'un *ModelBuilder* dans ArcGIS (Figure 6). La première étape consiste à générer une nouvelle couche matricielle avec l'outil *Random raster*. La nouvelle couche avait la même étendue que le MNT corrigé et avait des valeurs de pixel entre 0 et 1. Le MNT ainsi que la couche contenant des valeurs aléatoires de pixels sont ensuite additionnés avec l'outil *Raster Calculator*. Le but de cette manipulation est de simuler des processus naturels tels que l'aggradation ou des accumulations de bois morts sur la zone d'étude. Une pondération est ensuite appliquée à la couche aléatoire afin d'ajuster la valeur des variations. Afin de simuler une variation d'un maximum de 150 cm par exemple, la couche ayant des valeurs aléatoires est multipliée par 1,5. Des variations de 50 cm, 100 cm et 150 cm, ont été simulées pour le site de Compton et de 100, 150 et 200 cm pour le ruisseau Hall. Donc, pour chacun des sites, trois simulations ont été faites. Puis, le MNT est à nouveau traité de façon à combler les cuvettes qui pourraient s'être formées après l'ajout des variations topographiques. La trajectoire d'écoulement est ensuite déterminée avec le *Flow direction* suivi d'un *Flow accumulation* qui est calculée. Cette opération permet de déterminer dans quelles cellules se fera l'accumulation d'eau et de déterminer les chenaux d'écoulement. Cet outil prend en intrant le résultat du *Flow Direction* et un point de départ pour l'écoulement sous forme matriciel. Ces points de départ, en format matriciel, ont été localisés en amont des cours d'eau principaux des cônes alluviaux. Ce processus permet d'obtenir une seule simulation de l'écoulement. Un processus d'itération a donc été mis en œuvre, avec une boucle dans le *ModelBuilder*, afin de simuler 1 000 lignes d'écoulements pour chacun des scénarios. Notons que pour Compton, les écoulements pour les cinq cônes alluviaux ont été effectués simultanément. Finalement, un fichier matriciel a été produit pour chaque itération. Les pixels représentant des lignes d'écoulements générées avaient une valeur de 1 alors que les autres avaient une valeur de 0. Afin d'obtenir la surface d'expansion des cônes alluviaux, l'outil *Mosaic to new raster* a été utilisé afin de combiner les 1 000 fichiers produits. Dans l'outil, les paramètres ont été ajustés de façon à obtenir en sortie l'addition des 1 000 couches dans un seul fichier de 32 bits.

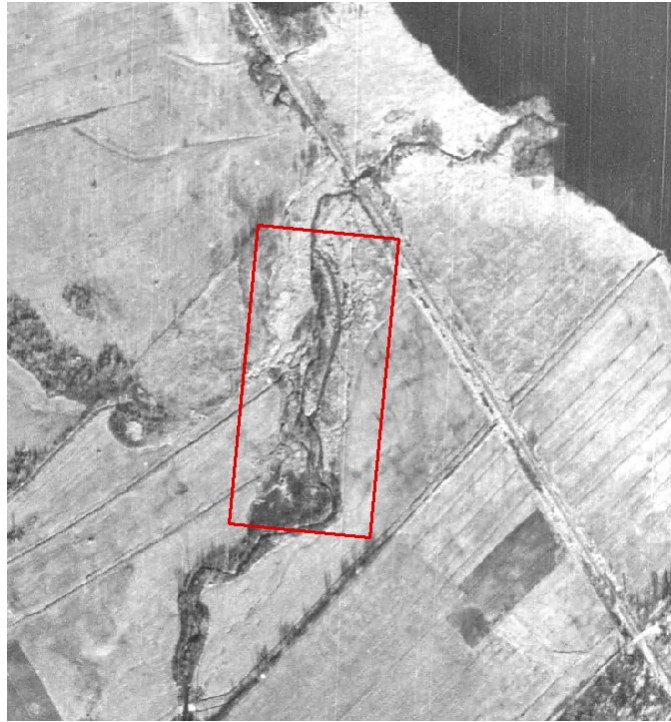
Figure 11 : Signes d'avulsion du ruisseau Hall observables dans l'encadré rouge sur la photographie aérienne de 1960.

En ce qui concerne le ruisseau Hall, globalement, ce dernier ne semble pas avoir changé de trajectoire comme le suggère la figure 10. Cependant, ce dernier a été linéarisé dans la zone agricole en aval et le cours d'eau semble légèrement plus sinueux en amont, dans la zone forestière, comme l'exposent les tracés fluviaux de la figure 10A et 10B. La linéarisation du cours s'est produite entre 1960 et 1988. D'ailleurs, les photographies aériennes de 1960 montrent des signes d'avulsion potentiels dans la section linéarisée (Figure 11).

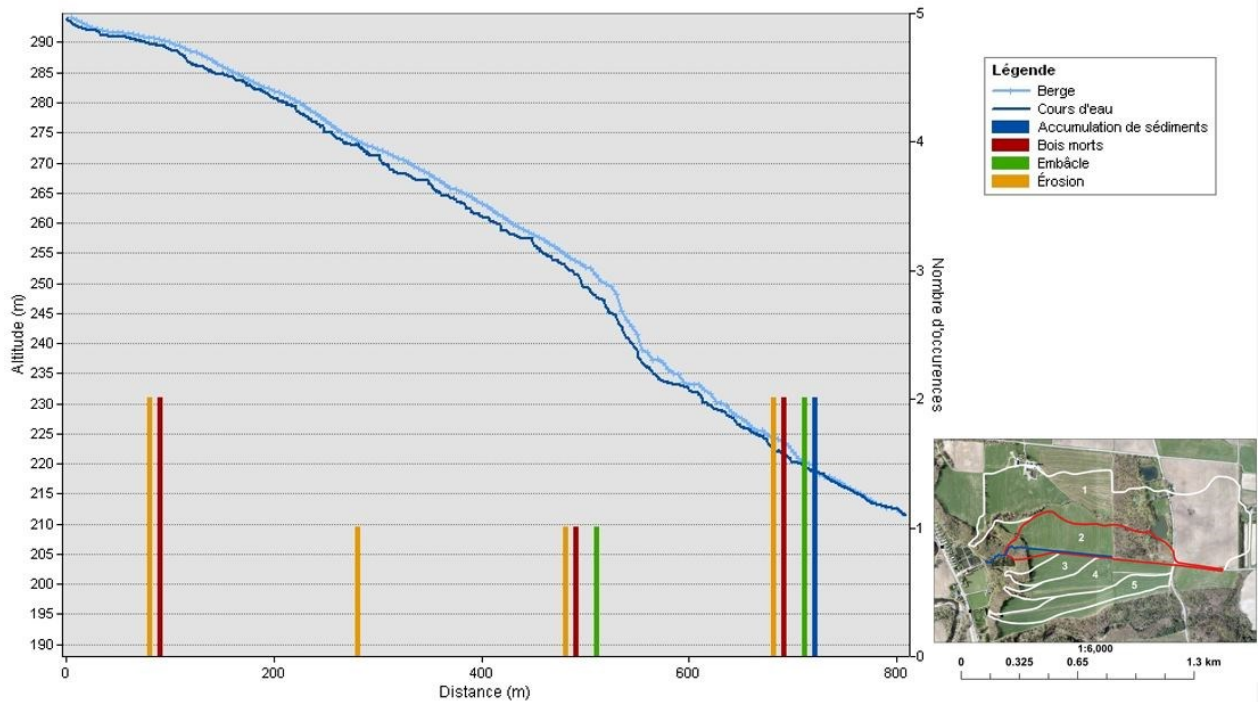
Figure 13 : Profil en long de la berge (bleu clair) et du cours d’eau (bleu foncé) et nombre d’occurrences de certaines observations terrain (diagramme à barres) pour le bassin versant du deuxième cône alluvial de Compton. La carte en bas à droite localise le bassin versant du cône alluvial (rouge) ainsi que le cours d’eau à l’étude (bleu foncé).

Le cours d'eau du deuxième bassin versant est linéaire sur toute sa partie située en zone agricole (Figure 13). Cependant, avant d'entrer dans la zone forestière, le cours d'eau devient plus sinueux en raison des processus d'érosion latérale observés. Le cours d'eau présente aussi quelques signes d'érosion qui deviennent plus apparents en aval près de la forêt. Les berges sont toutes végétalisées par des herbacés et des arbustes saisonniers. D'ailleurs, des accumulations de bois morts pouvaient être observées dans le fond du cours d'eau, notamment vers l'amont. Des signes d'érosion régressive sont observés à l'entrée de la forêt comme le suggère la forme convexe du cours d'eau à partir de la marque des 500 mètres sur la figure 13. Le cours d'eau devient de plus en plus creux à cet endroit et une rupture de pente est notable. Les berges atteignent environ 5 mètres dans le tronçon de 400 à 600 mètres. Par la suite, le cours d'eau semble être laissé libre et devient plus sinueux. De gros cailloux sont observés sur le lit et d'autres sont retrouvés sur les berges du cours d'eau. Deux embâcles de bois ont aussi été observés dans la partie forestière. Le cours d'eau entre ensuite dans une région où des sapins ont été plantés. Dans cette zone, le cours d'eau ne semble pas suivre une direction particulière et des sédiments sont retrouvés un peu partout (Figure 14). Les berges sont peu hautes à partir de la marque des 700 mètres et la pente diminue comme le montre la figure 13. Il est aussi possible de remarquer une forme convexe en observant la pente du cours d'eau entre 500 et 800 mètres.

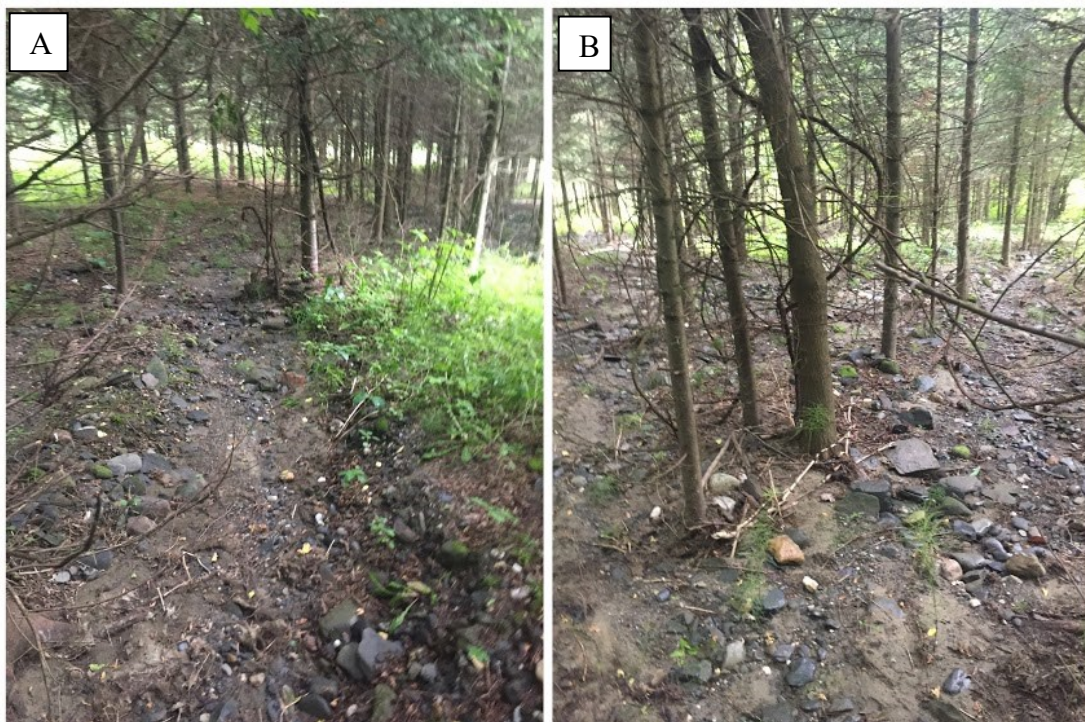
Figure 14 : Photographie à l’apex potentiel du deuxième cône alluvial de Compton (A) et du dépôt des sédiments un peu partout dans la forêt en aval de l’apex (B)

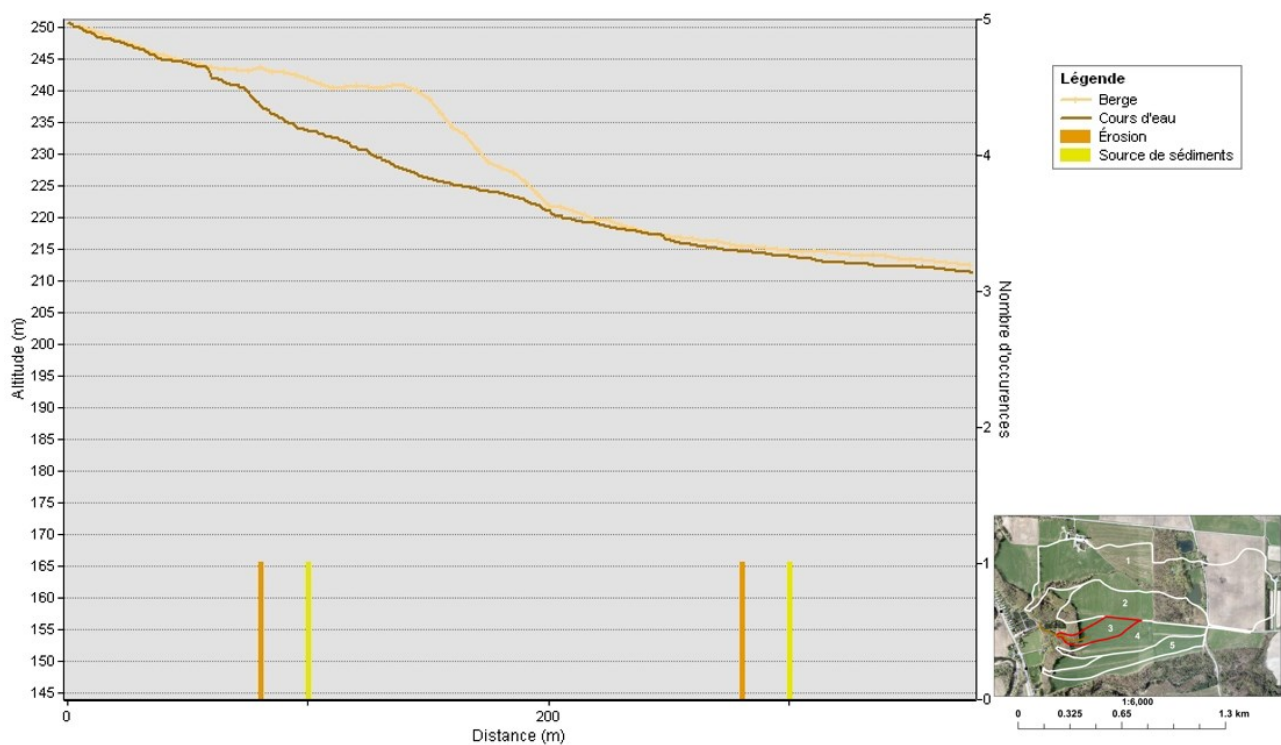
Figure 15 : Profil en long de la berge (orange claire) et du cours d'eau (orange foncée) et nombre d'occurrences de certaines observations terrain (diagramme à barres) pour le bassin versant du troisième cône alluvial de Compton. La carte en bas à droite localise le bassin versant du cône alluvial (rouge) ainsi que le cours d'eau à l'étude (orange foncé).

Le cours d'eau du troisième bassin versant est le plus petit des cinq bassins versants des cônes alluviaux de Compton. La pente du cours d'eau est moins prononcée que celle des autres cours d'eau (Figure 15). Seulement une petite partie du cours d'eau de ce dernier est située en zone agricole et le reste est situé en zone forestière. Le cours d'eau est beaucoup plus profond que ses berges causant un ravin d'une longueur de 150 mètres qui débute à environ 50 mètres de distance sur la figure 15. Ces berges, d'environ 12 mètres de hauteur, sont une source de sédiments fins et grossiers pour le cours d'eau puisque des signes de glissement pelliculaire y sont observés. Cette différence entre la hauteur des berges et le cours d'eau peut être identifiée sur la figure 15 et pourrait indiquer de l'érosion régressive du cours d'eau. Des cailloux d'environ 15 à 20 cm de diamètre sont aussi retrouvés sur le lit ainsi que des sédiments fins sableux. Le cours d'eau est ensuite dévié de sa trajectoire tout près de bâtiments par une digue avant de traverser un ponceau et de se déverser dans la rivière Coaticook. Une légère forme convexe de la pente du cours d'eau est encore une fois observée avec une pente plus prononcée en amont qui diminue vers l'aval.

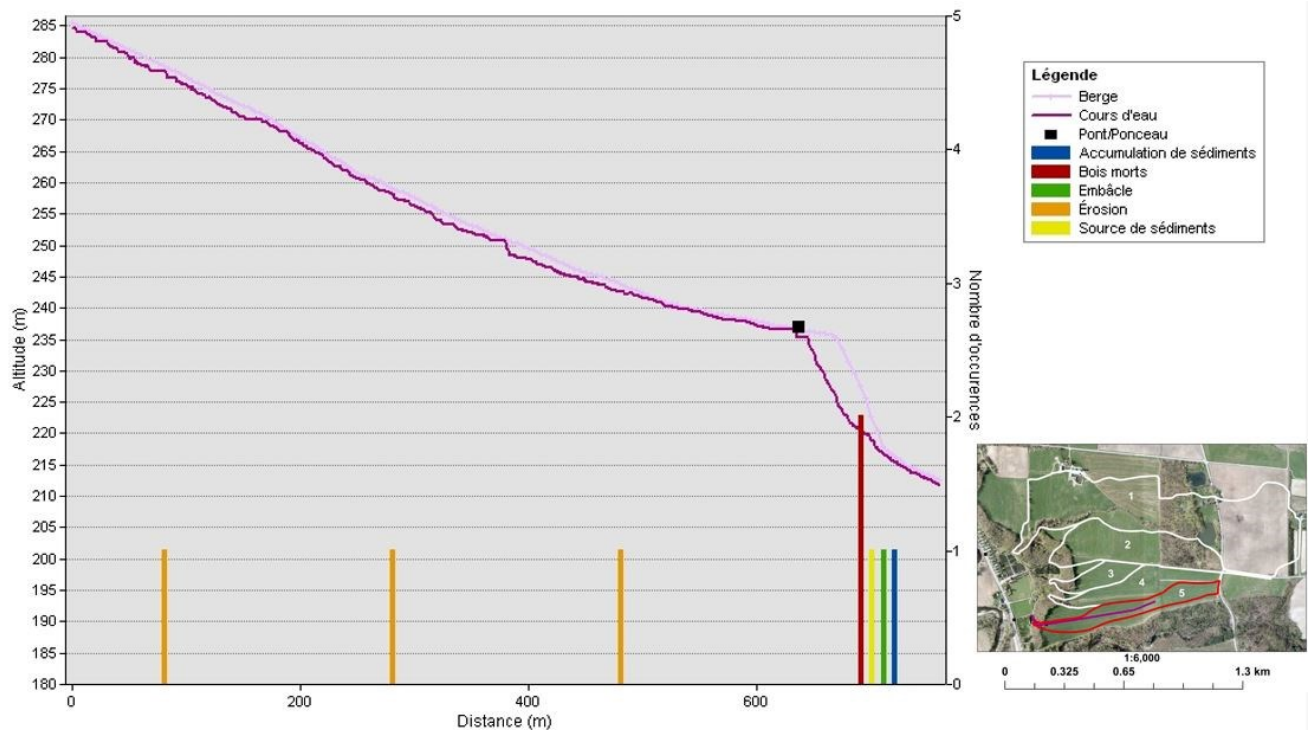
Figure 17 : Profil en long de la berge (mauve clair) et du cours d'eau (mauve foncé) et nombre d'occurrences de certaines observations terrain (diagramme à barres) pour le bassin versant du cinquième cône alluvial de Compton. La carte en bas à droite localise le bassin versant du cône alluvial (rouge) ainsi que le cours d'eau à l'étude (mauve foncé).

Finalement, le dernier bassin versant est très similaire au quatrième (Figure 17). En effet, le cours d'eau débute en zone agricole et ses berges sont végétalisées par des herbacés et arbustes. Quelques signes d'érosion du cours d'eau sont présents et le cours d'eau s'élargit en s'approchant de la zone forestière. La hauteur des berges est relativement homogène dans la partie agricole. Un ponceau est présent juste avant que le cours d'eau entre dans la forêt (Figure 18). Une zone de ravinement d'environ 100 mètres de longueur est ensuite observée et prend fin avant la digne. Les berges de la zone de ravinement atteignent environ 12 mètres comme il est possible d'observer sur la figure 17. Une accumulation de bois morts est observée dans la zone de ravinement, ce qui crée un embâcle. Cette accumulation intercepte les plus grosses roches, ce qui obstrue partiellement le cours d'eau. Notons que ce cours d'eau contient plus de bois morts, dans la zone de ravinement, que les deux cours d'eau précédents et que la pente est plus abrupte.

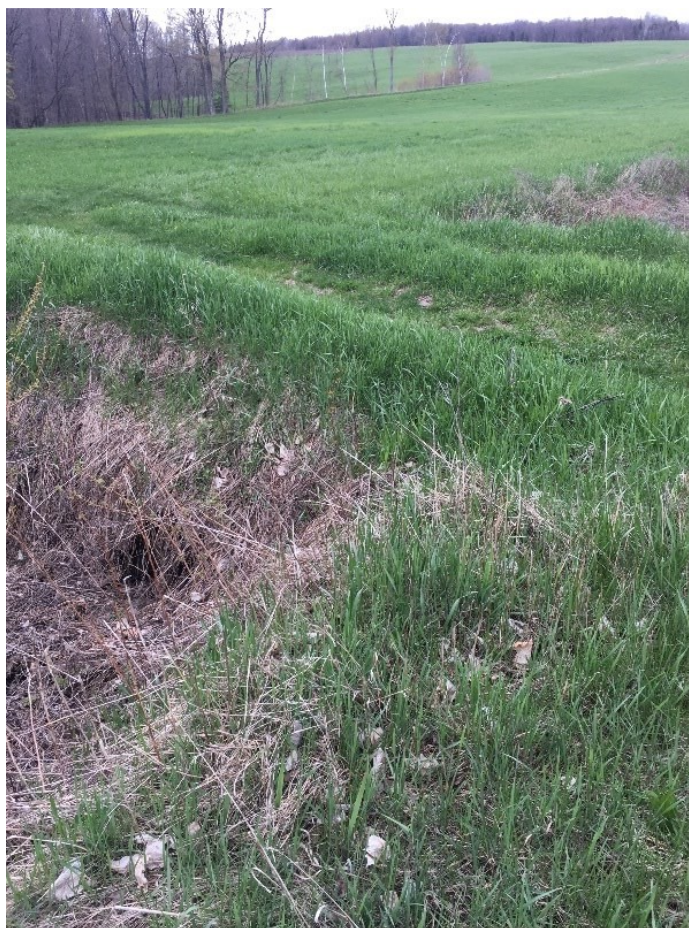
Figure 18 : Ponceau situé dans la zone agricole, près de la forêt, dans le cinquième bassin versant étudié à Compton

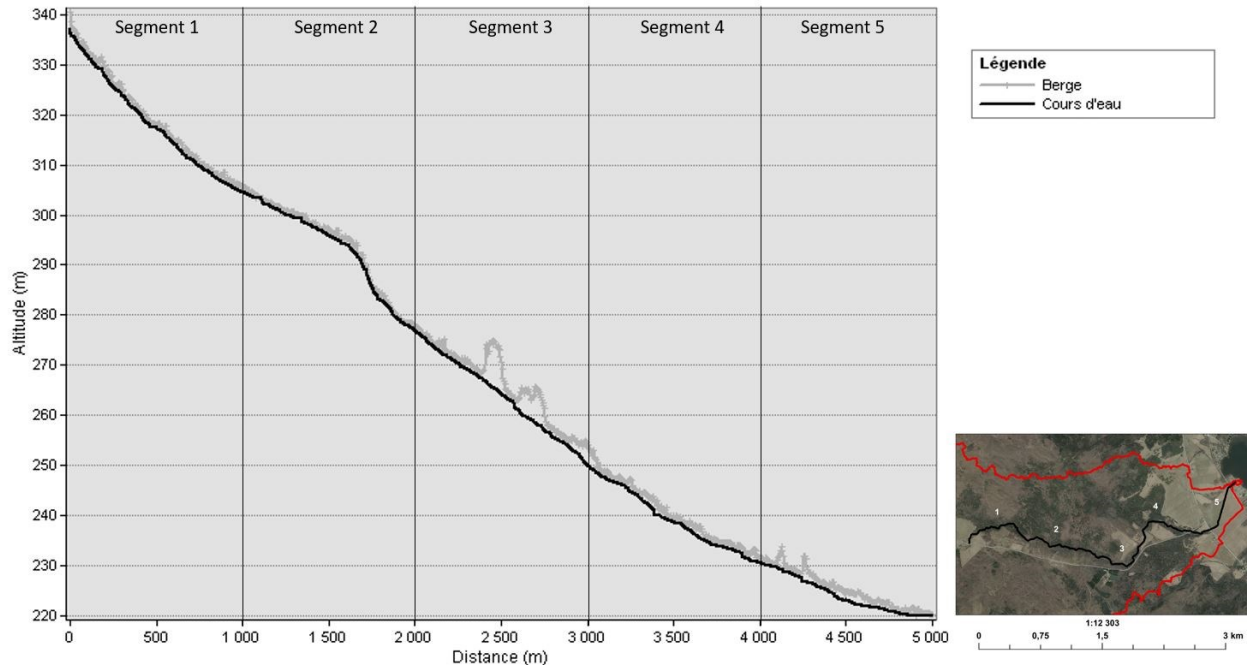
Figure 19 : Profil en long de la berge (gris) et du cours d’eau (noir) du bassin versant du ruisseau Hall à Dudswell. La carte en bas à droite localise le bassin versant du ruisseau hall (rouge) ainsi que le segment à l’étude (noir).

Pour ce qui est du bassin versant du ruisseau Hall, le cours d'eau se trouve en zone forestière sur presque toute sa longueur. En effet, seulement environ 1,5 km du cours d'eau, près du lac Miroir, se trouve en zone agricole. La figure 19 présente le profil en long du cours d'eau et de sa berge pour la partie parcourue sur le terrain. L'inventaire terrain est divisé en cinq segments d'environ 1 km qui sont représentés sur les figures 20 à 23 et la figure 25. Ces figures présentent le profil en long du cours d'eau et de ses berges ainsi que les observations terrain. Notons que sur les figures de profil en long, les observations terrain sont rassemblées par tronçon de 200 mètres.

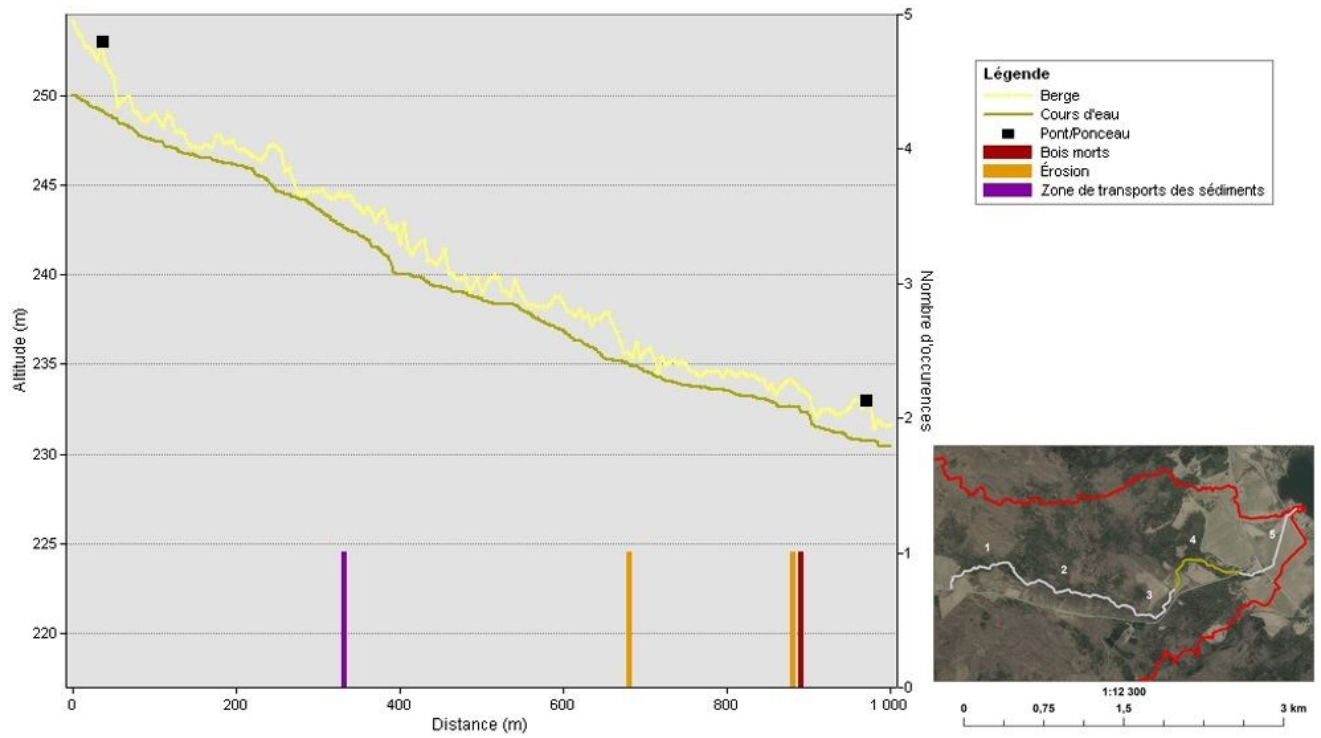
Figure 23 : Profil en long de la berge (jaune clair) et du cours d'eau (jaune foncé) et nombre d'occurrences de certaines observations terrain (diagramme à barres) pour le quatrième segment du ruisseau Hall à Dudswell. La carte en bas à droite localise le bassin versant du ruisseau Hall (rouge) ainsi que le segment à l'étude (jaune foncé).

Au quatrième segment (Figure 23), la pente commence à s'adoucir légèrement vers l'aval, ce qui est observable en comparant les figures 22 et 23. Peu d'éléments d'intérêt sont observés dans ce segment à l'exception d'un tronçon du cours d'eau qui est confiné par la roche mère et quelques signes d'érosion des berges. Les berges ont une hauteur de plus ou moins deux mètres. Un pont qui traverse le cours d'eau y est aménagé au début du segment. Ce pont est en bois et semble avoir été affecté par le cours d'eau. En effet, sous l'un des piliers du pont, des blocs de roche aidant à soutenir le pont semblent avoir été emportés par le cours d'eau, probablement lors d'une crue. À l'approche du deuxième pont (Figure 24), servant aux automobiles, des accumulations de sédiments sont observables et deux d'avulsion sont repérables autour de ces accumulations. D'ailleurs, la transition entre le milieu forestier et agricole se fait approximativement à la hauteur du pont.

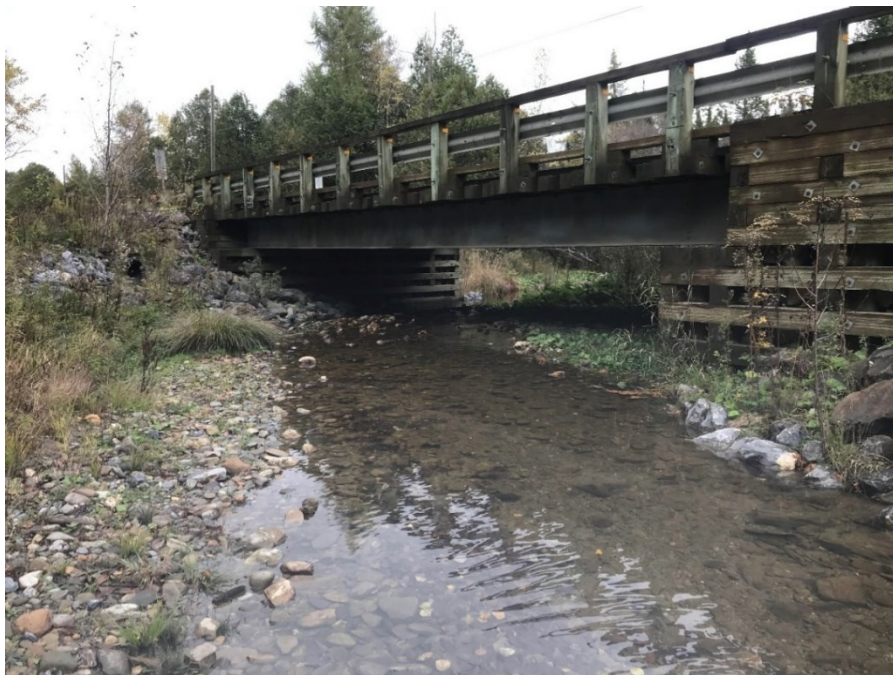
Figure 24 : Pont croisant le ruisseau Hall et le chemin Lessard à Dudswell (source : Antoine Pruneau, 2021)

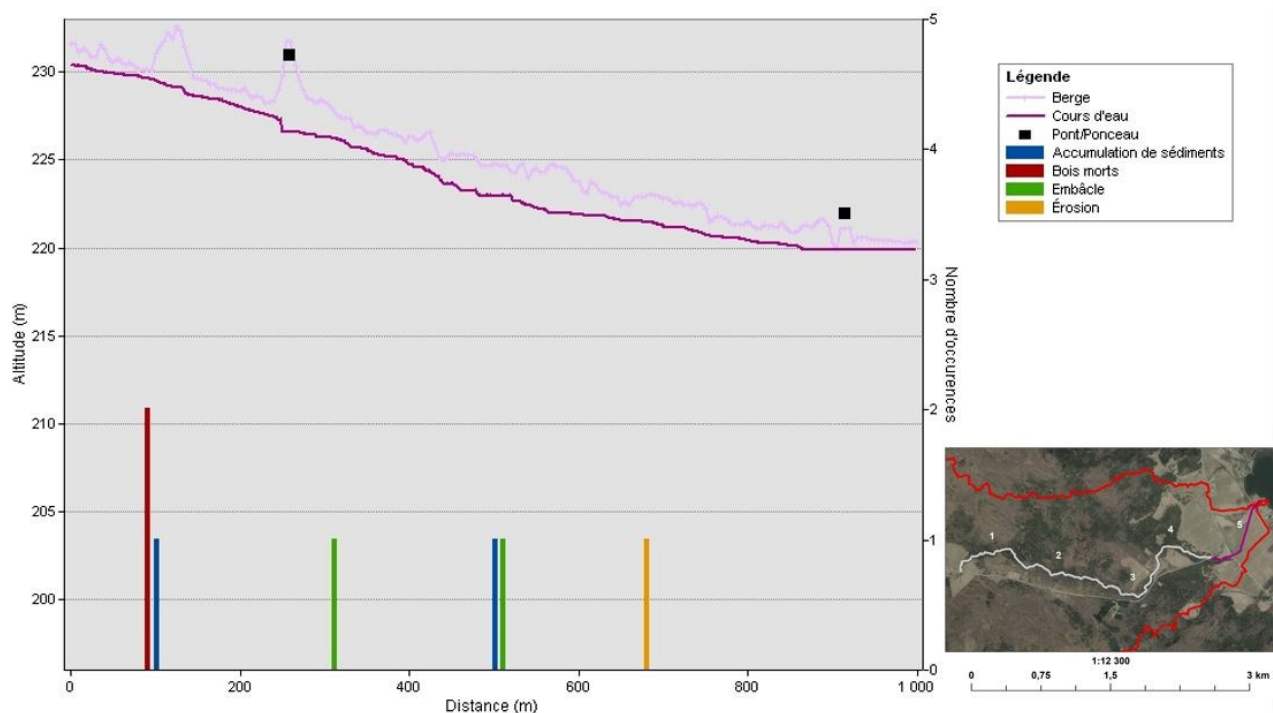
Figure 25 : Profil en long de la berge (mauve clair) et du cours d'eau (mauve foncé) et nombre d'occurrences de certaines observations terrain (diagramme à barres) pour le cinquième segment du ruisseau Hall à Dudswell. La carte en bas à droite localise le bassin Hall (rouge) ainsi que le segment à l'étude (mauve foncé).

Le dernier segment (Figure 25) est situé en zone agricole et termine sa course dans le lac Miroir. Après son passage sous le premier ponceau du segment, le cours devient très linéaire avec des berges occupées par quelques arbres et des herbacés. Le cours d'eau semble être entretenu afin de limiter les obstructions. Les berges atteignent environ 2 mètres de hauteur à certains points et la pente est généralement faible. Deux embâcles de bois sont présents dans les tronçons de 200 à 600 mètres. De légers signes d'érosion latérale y sont aussi observés. Notons que les berges semblent être désorganisées puisque des roches d'une multitude de grosseurs sont disposées de façon aléatoire dans les berges exposées par le cours d'eau. Le dernier pont est utilisé par les utilisateurs de la piste cyclable. En aval de ce pont, près de la zone anthropique, la hauteur des berges diminue de presque moitié avant de se jeter dans le lac.

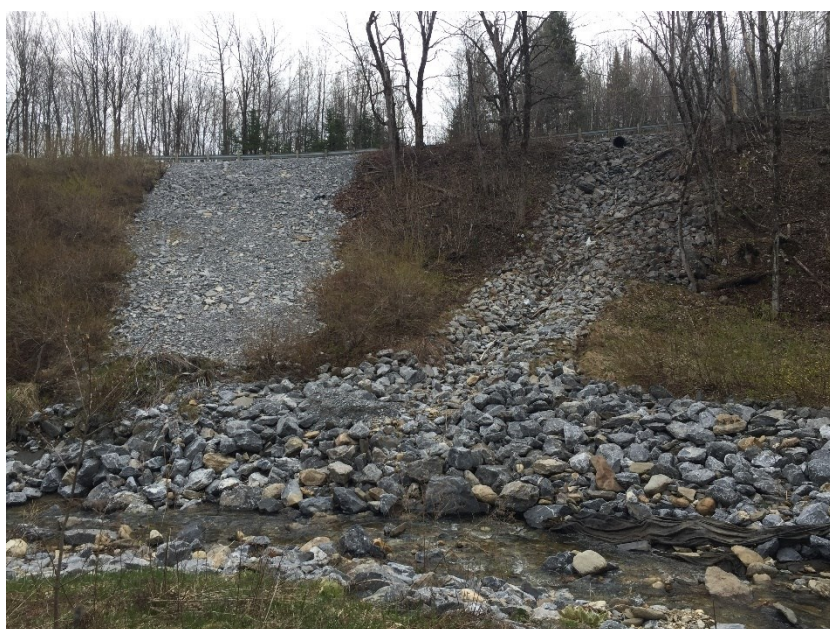
Figure 31 : Enrochement situé dans le segment 4 du ruisseau Hall à Dudswell (source : Antoine Pruneau, 2021)
